糺の森
財
團
報

令和2年3月31日発行
通号69号

糺の森ぶらりぶらり第二十回
平成30年台風21号被害
復旧整備状況報告

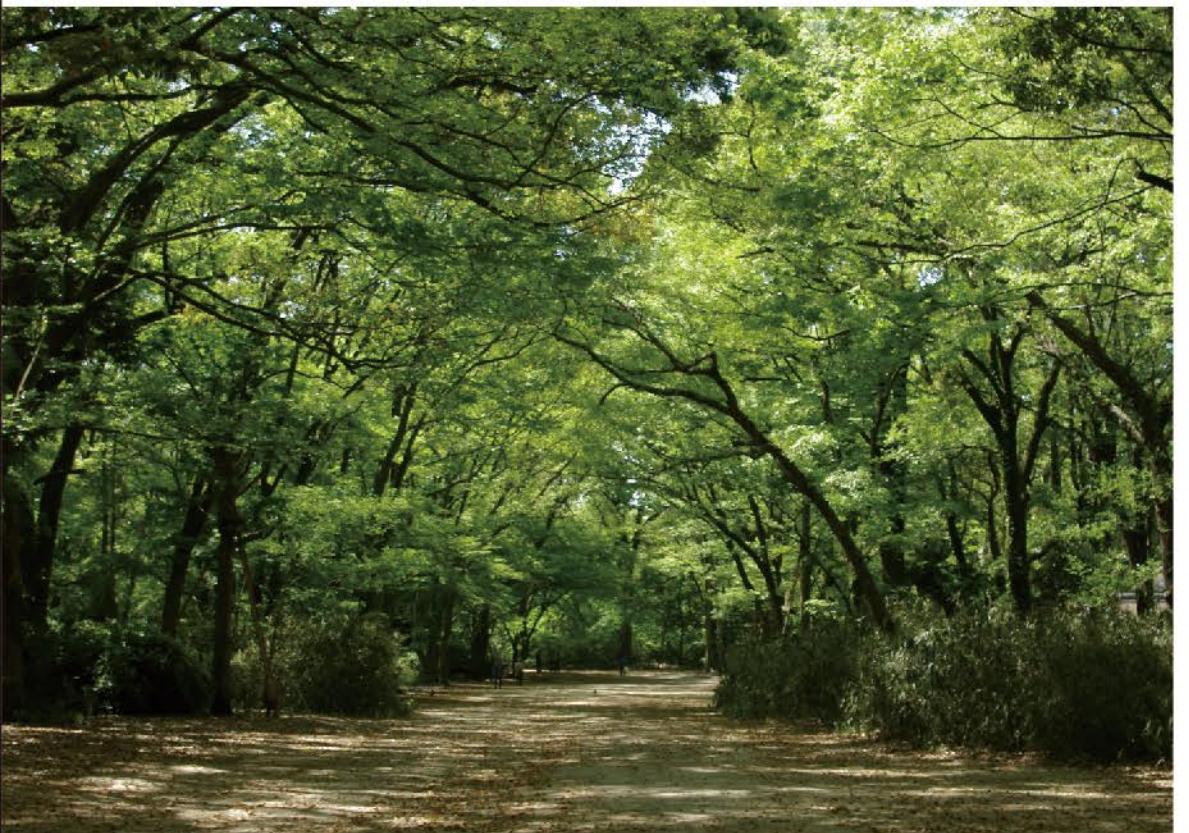
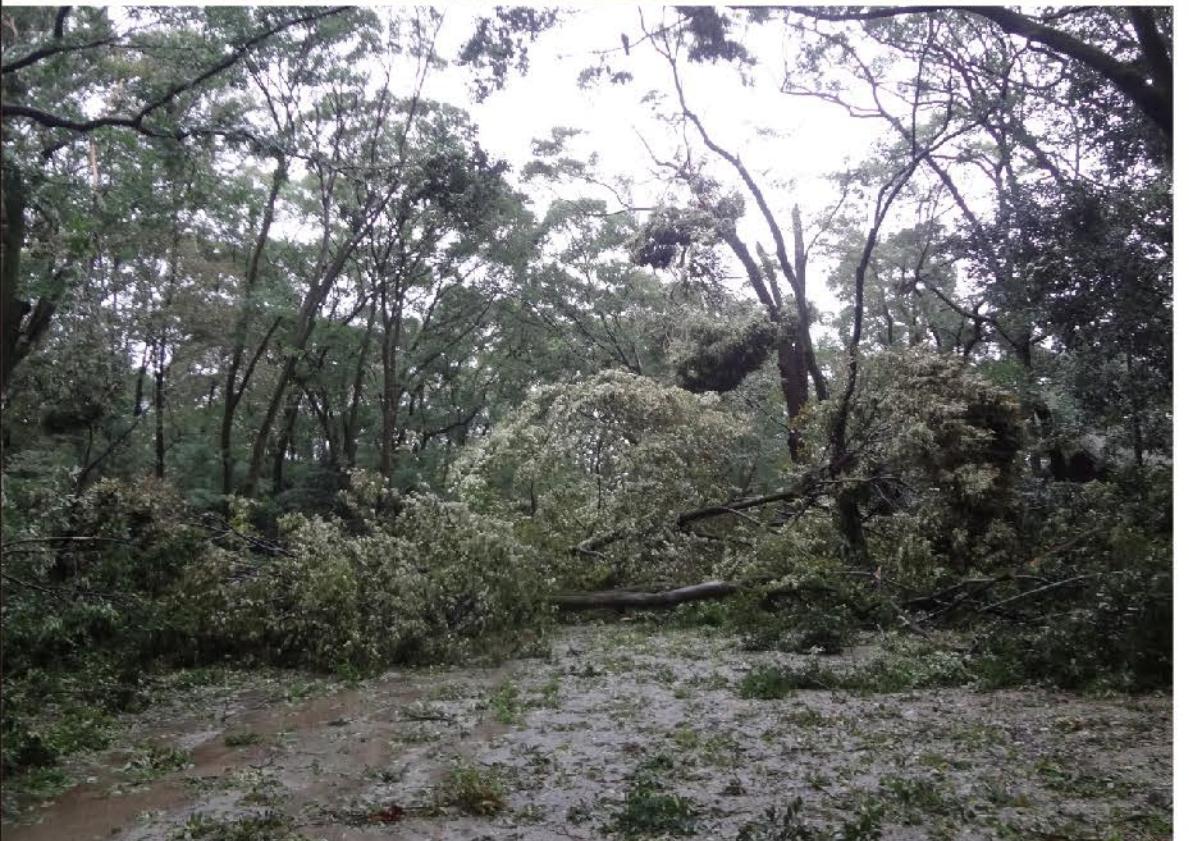
樹々が生い茂り、緑に包まれていた糺の森の馬場(写真上)ですが、台風後は倒木や幹折れにより様子が大きく変わりました
(平成30年9月4日、17時17分撮影)

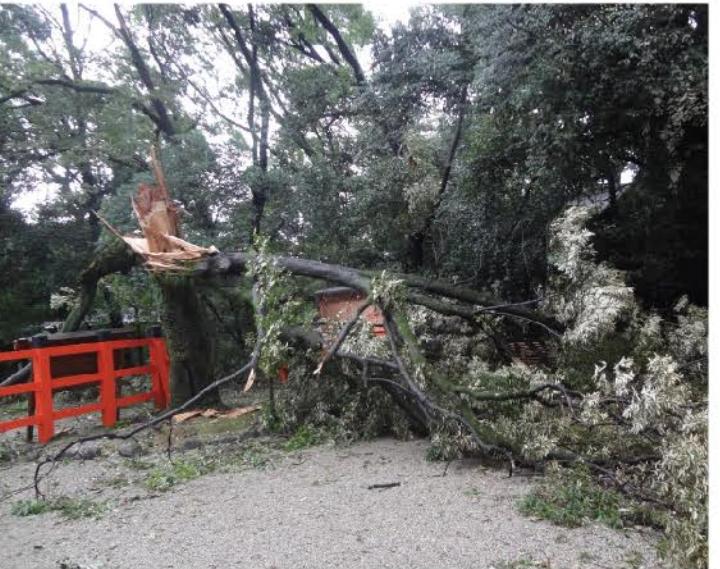
②樹木全体が揺さぶられたり、ねじれたりすることにより、樹幹が途中から折れる「幹折れ木／69本」。

樹幹の途中から折れた南口鳥居の「幹折れ木」

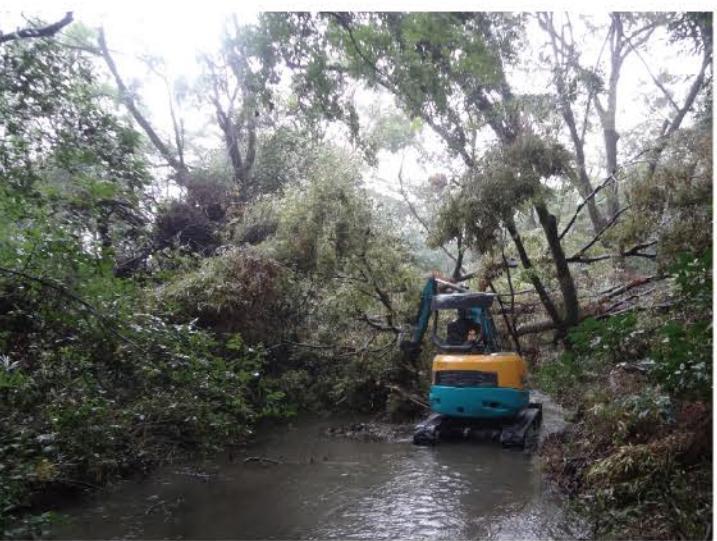
泉川の流れを堰き止めた倒木の撤去作業

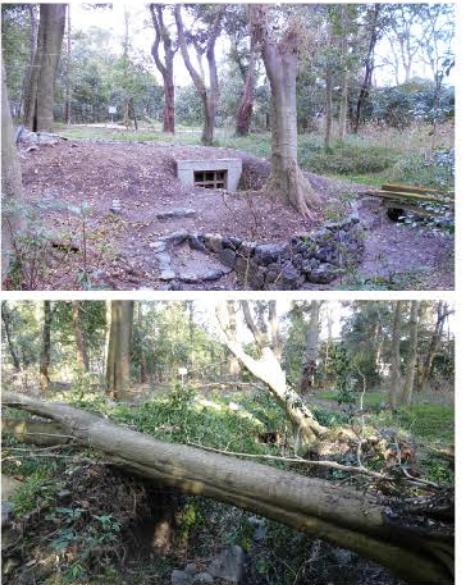
古代の祭祀場「奈良殿神地」の石垣が根返りにより崩れ、倒木により周辺の散策路も通行出来なくなっていましたが、樹木撤去と復旧整備が行われました。

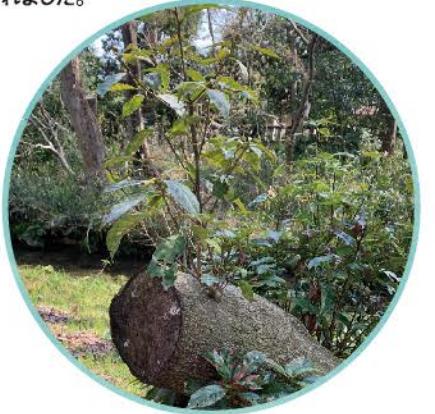
台風により幹折れた切り口から再生しようとするカシノキ

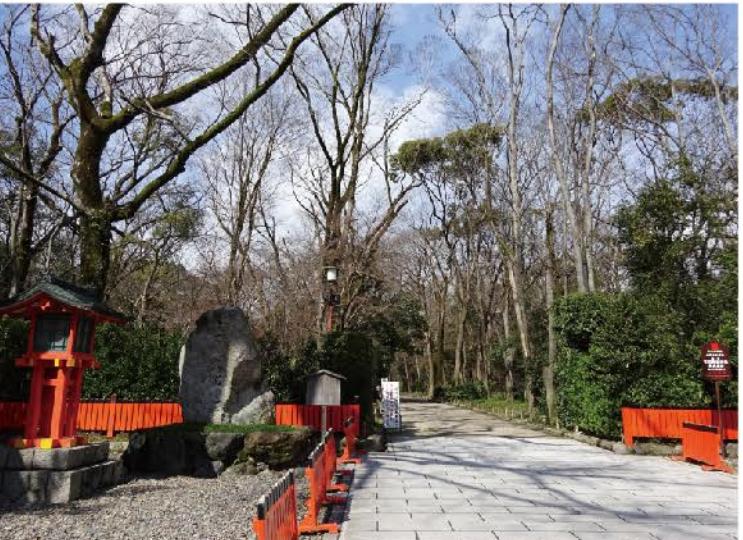
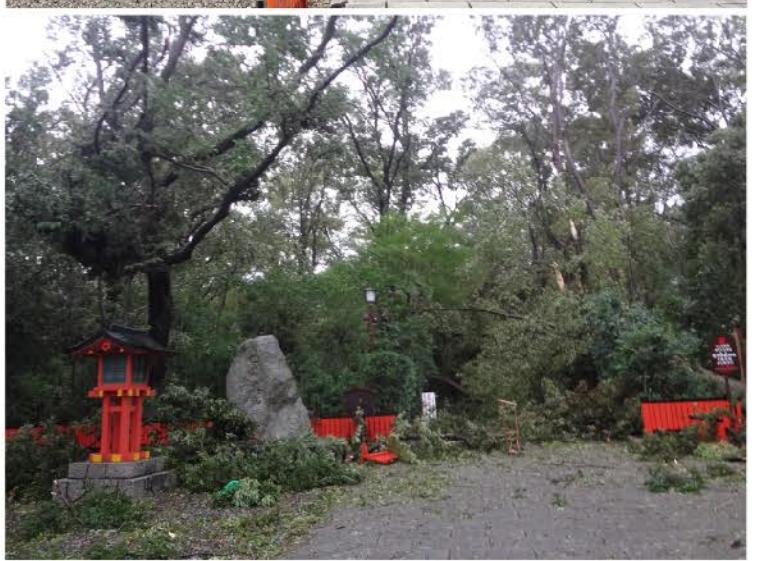
表参道入口は倒木等により通行することが出来ませんでしたが、樹木撤去や危険木の伐採により、復旧することができました。
