糺の森財団会報  
平成27年10月1日発行  
通号60号

糺の森ぶらりぶらり 第11回  
「半木の森」と「糺の森」  
そして『連理の枝』

## 助成対象 文化財建造物修理事業

### 重要文化財「供御所」保存修理実施中

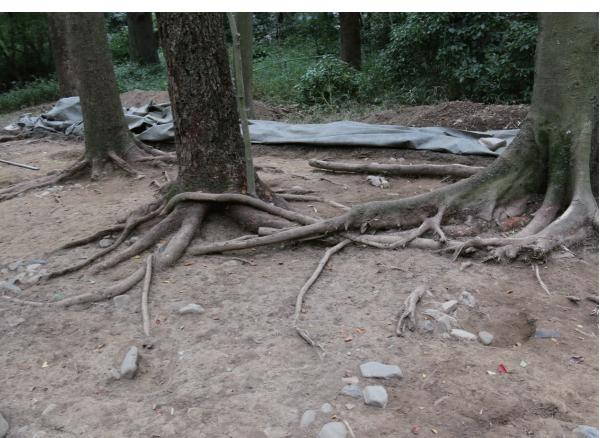
森林を支える最も大切な地下部の根の分布実態を見たいと思っていたが、神宮寺発掘調査に際し、ついに観察することができた。

賀茂御祖神社・根

地上部の空間における光獲得のための枝張り競争、地上部のとてつもなく重い樹体を保持するために必要な地下部根系の、特に横に走る根張り競争、これらの長期間にわたる樹木同士のバトルの結果、自然は維持される。

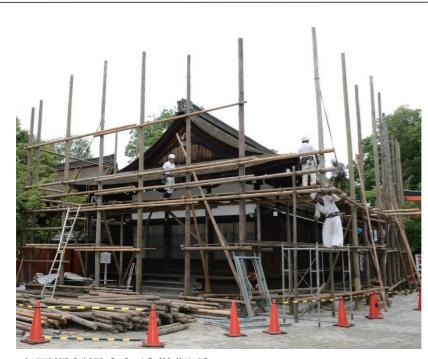
素屋根が組まれる供御所

この度、第34回式年遷宮の事業として、約40年ぶりに保存修理工事が実施されています。檜皮屋根の葺き替えや、腐食した木部の補修、銹金貞の修繕をはじめ、室内の建具や畳などの修理・新調を行います。

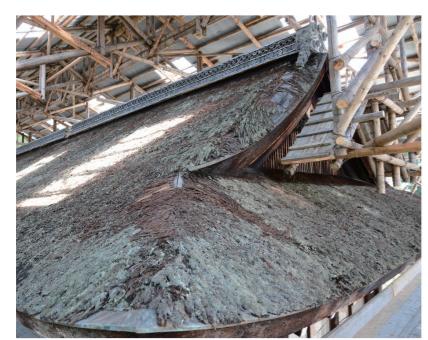
傷みが激しい檜皮屋根

屋根を間近で見ると、風雨により著しく損傷しています。一部の檜皮は剥がれ

落つて、下の木部が見えており、雨水による浸食が進んでいます。屋根の軒回りにある裏甲(うらこう)と呼ばれる木部にも雨水による腐食がみられたので、大部分を新しい材料で補修する必要が生じました。

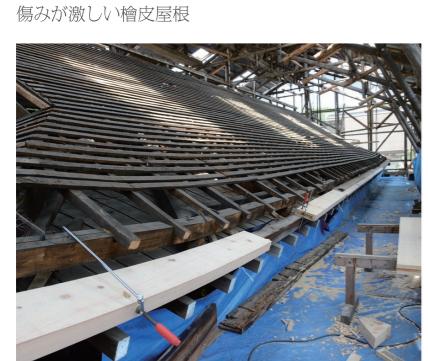
裏甲の補修

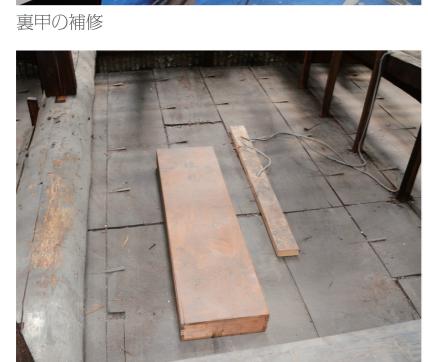
棟札が入った箱

檜皮をめぐったことで、約40年ぶりに光が射した屋根裏からは、箱に入った棟札2枚が発見されました。棟札はそれぞれ、大正5年と昭和11年に実施された修理の内容を示すものでした。下鴨神社の社殿や森は、昭和9年9月に襲来した室戸台風により甚大な被害を受けておりましたが、昭和11年の棟札は、台風の暴風による倒木で大破した為に、当時の内務省直轄で修理工事が実施されたことや、その内容についても記されました。
